孟津城关望翠雅居项目 “6·24”一般高处坠落事故调查报告

2023年6月24日18时23分许，孟津城关望翠雅居项目工地发生一起高处坠落事故，造成1人当场死亡，直接经济损失120万元。

经调查组认定，孟津城关望翠雅居项目“6·24”高处坠落事故是一起由施工人员违章作业造成的一般等级生产安全责任事故。

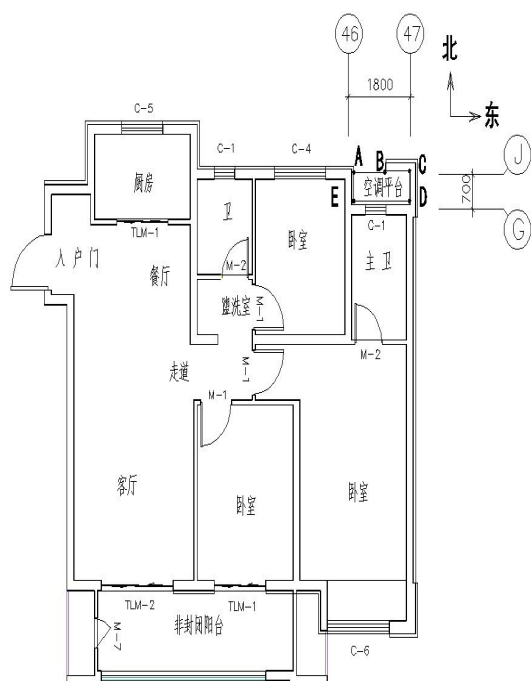
图二 作业区域示意图

2023年6月20日吕某进入望翠雅居项目工地后，李某为其提供一套新安全带，并将所有工人的作业区域进行了划分。2023年6月24日18时左右，吕某乘坐的吊篮准备降至16#楼11层东户主卫（46轴-47轴/G轴-J轴）外侧空调平台附近对该区域外墙保温施工（作业区域详见下图二）。当吊篮内侧护栏上部行至高出空调平台300~400mm、距离外墙大约200mm处停下后（吊篮与空调平台的相对位置关系见下图三），吕某出吊篮移到空调板平台上进行周边外墙保温施工。18时20分左右吕某在该部位施工完成后计划进入吊篮降至10层进行同部位施工，其站在平台上其中的一只脚踩在吊篮内侧

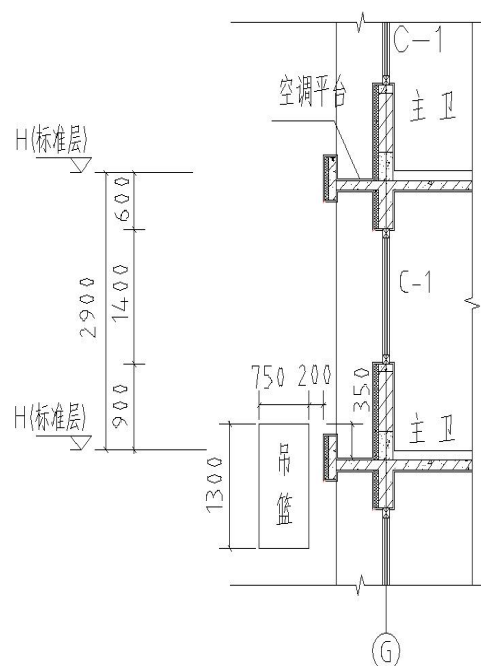
图三 事发时吊篮与空调平台关系图

吕某从东单元11层空调平台临边处进入吊篮属违章作业，其行为违反了JGJ202-2010《建筑施工工具式脚手架安全技术规范》的规定^[1]，是造成该事故的直接原因之一；吕某佩戴的是区域限制用安全带，而非应当使用的坠落防护用安全带^[2]，坠落时未将作业人员安全悬挂在空中，而是直接断裂，是造成该事故的直接原因之二。

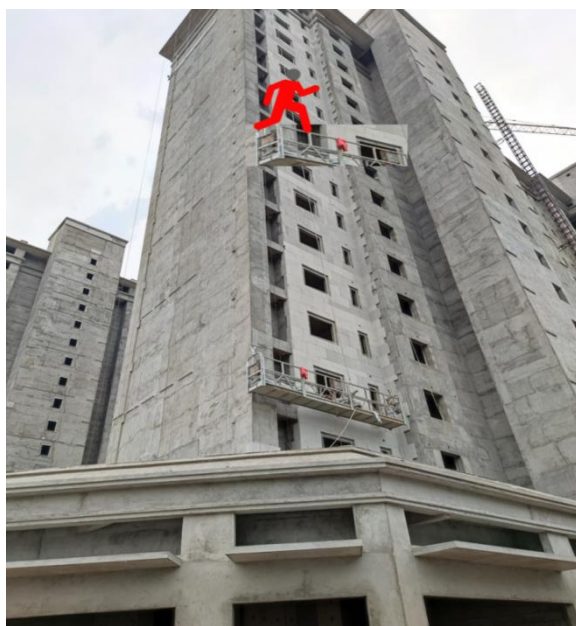
图四 事故发生时刻示意图

护栏上准备进入吊篮时，吊篮受到外力后突然向远离墙面一侧移动，致使吕某双腿叉开从平台板与吊篮内侧护栏之间的缝隙坠落，所系的安全带在下落时受力断裂，吕某从该部位的11层楼面坠落至商铺屋面（二楼平台），坠落高度24.5米。（见图四）

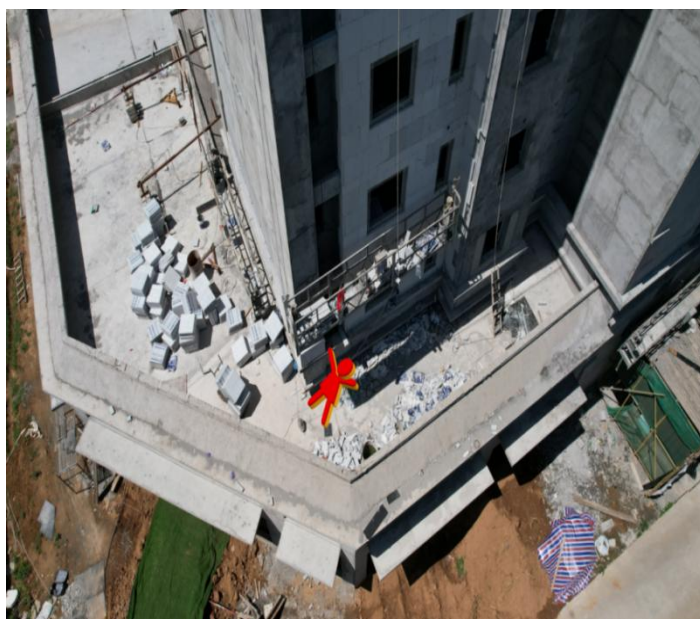
图五 坠落位置示意图

1. 坠亡现场位于16#楼东单元商铺屋面。吕金轩从东单元11层东户空调间坠落至此，坠落高度24.5米。（见图五）

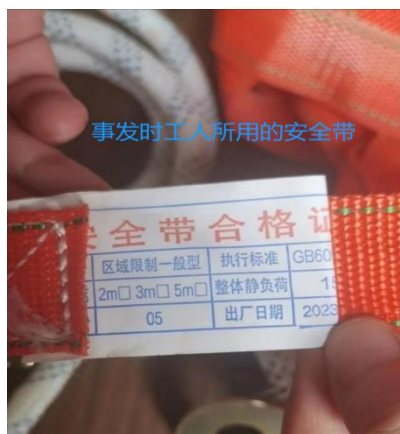
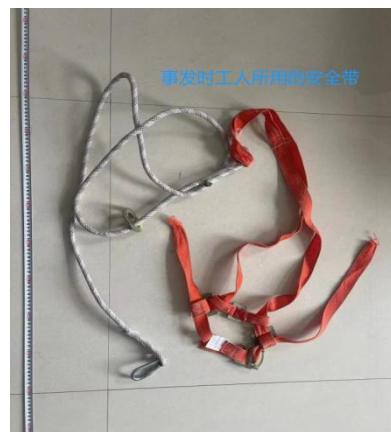
2. 主要劳动防护用品安全带的情况：6月21日，李某在孟津区域关镇一五金店花费15元/条购买了一批安全带，发给吊篮作业人员使用。该安全带合格证显示为“区域限制一般”型，是通过限制作业人员的活动范围，避免其到达可能发生坠落区域的个体防护系统，见图六、图七。

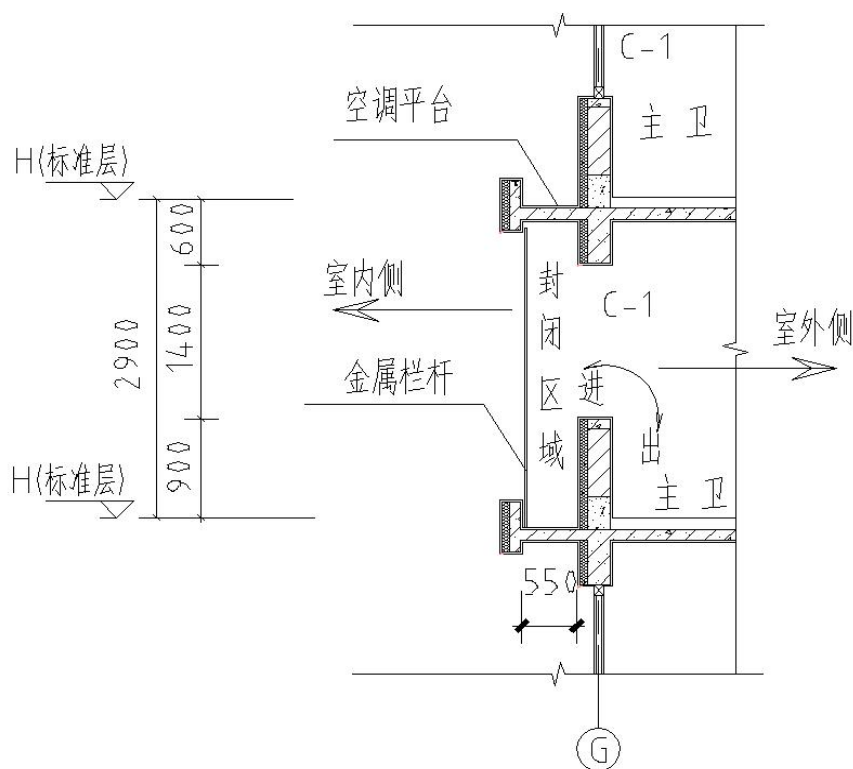
图六 栅栏安装及人员进出示意图

项目不会停止，工程仍将继续。洛阳琅然装饰工程有限公司要从本质安全角度抓落实，提升本质安全水平。要根据施工项目特殊作业环境、具体用工等实际情况完善工作方案的编制。在从吊篮伸手对空调间内壁粘贴保温板臂长不够的情况下，下一步到底该怎么作业？调查组建议还是要从实际出发，制定切实可行的方案并有效执行，否则此类事故仍有可能发生。现场勘查显示，该空调平台仅 AB 段为高处临边，

平台其余周边均为施工完成的通高墙体，主卫与空调平台之间的窗 C-1 目前没有安装。针对此现状，建议在 AB 段处作业层安装栅栏将临边竖向洞口进行封闭，作业人员通过主卫 C-1 进入封闭的空调平台区域（ABCDE 区域）进行墙面、地面等各工序的施工（栅栏安装及人员进出示意图见图六），人员、材料通过各楼层室内楼梯或电梯进行转移，待空调平台区域的各工序均完成安装 AB 段永久空调板栏杆时拆除栅栏。通过上述作业方式的调整，从而将高处临边作业转化为室内正常施工环境，可有效阻挡人员通过楼层空调平台抄近路进入吊篮的违规行为，最终将该部位的安全隐患降至最低。本小区其余未施工楼栋的类似部位甚至其他类似建设项目，均可参此做法施工。
